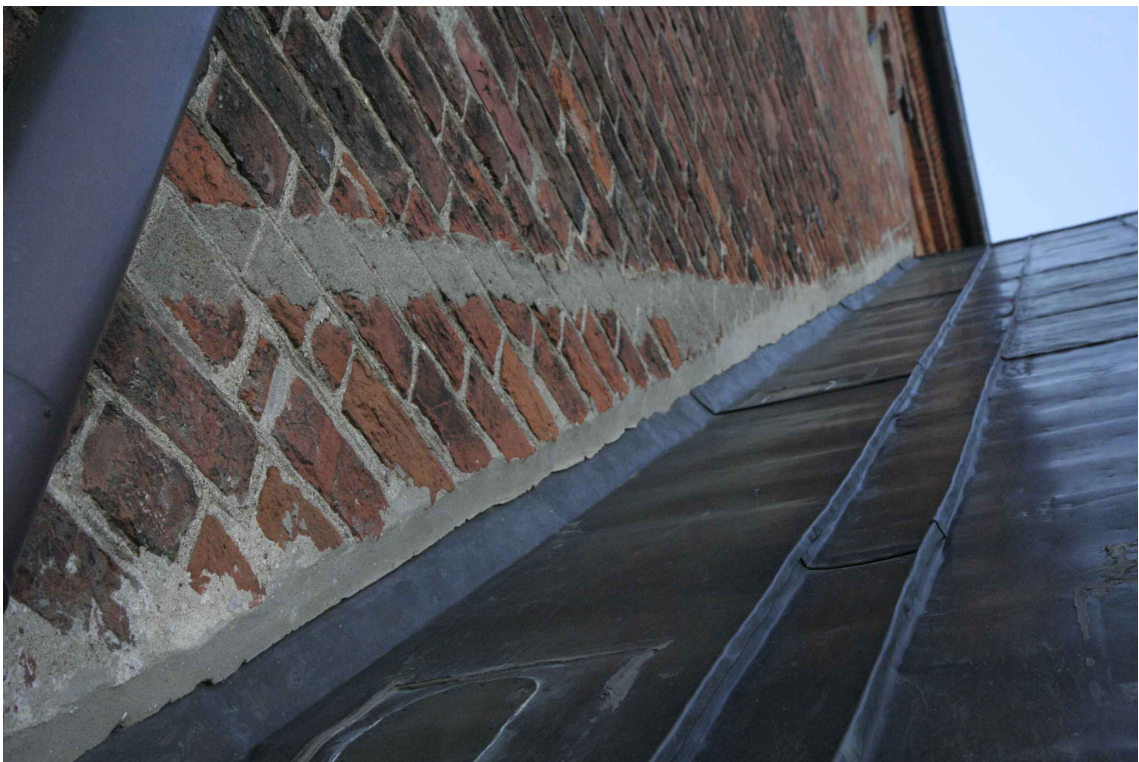
1.fotoattēls

Jumta seguma pieslēguma mezgls pie joma ārsienas

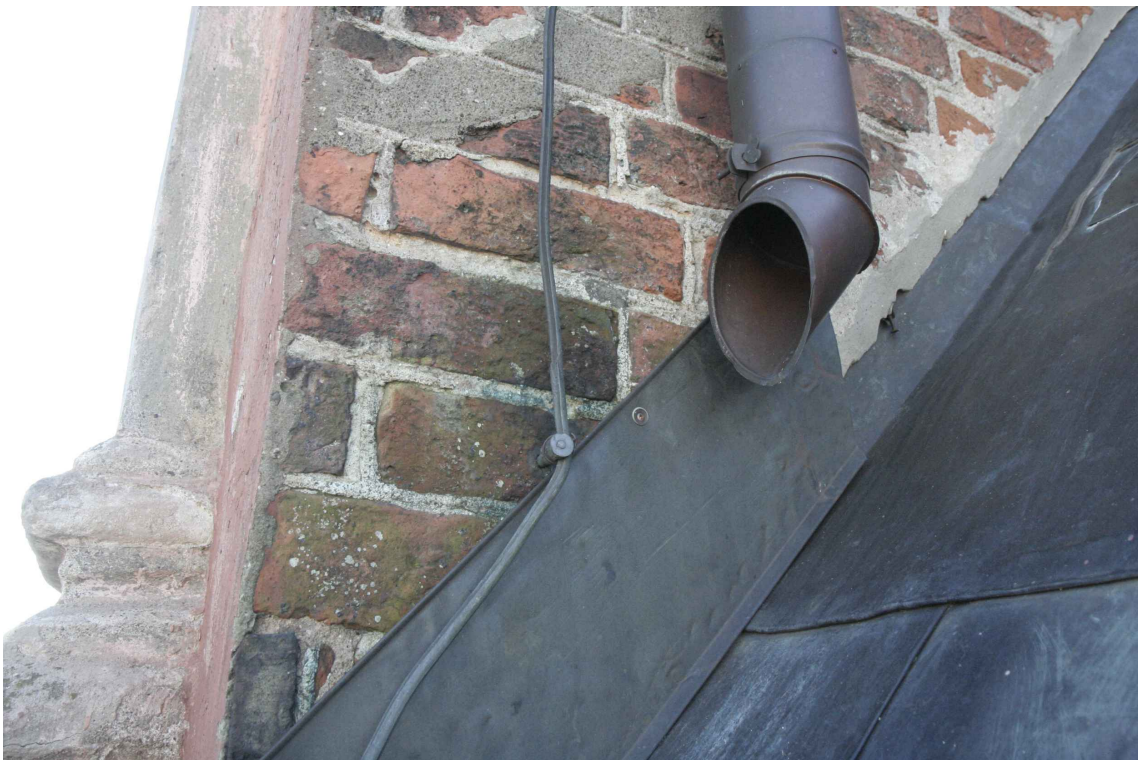
2.fotoattēls

Notekas mitruma izraisīti sienas virsmas bojājumi

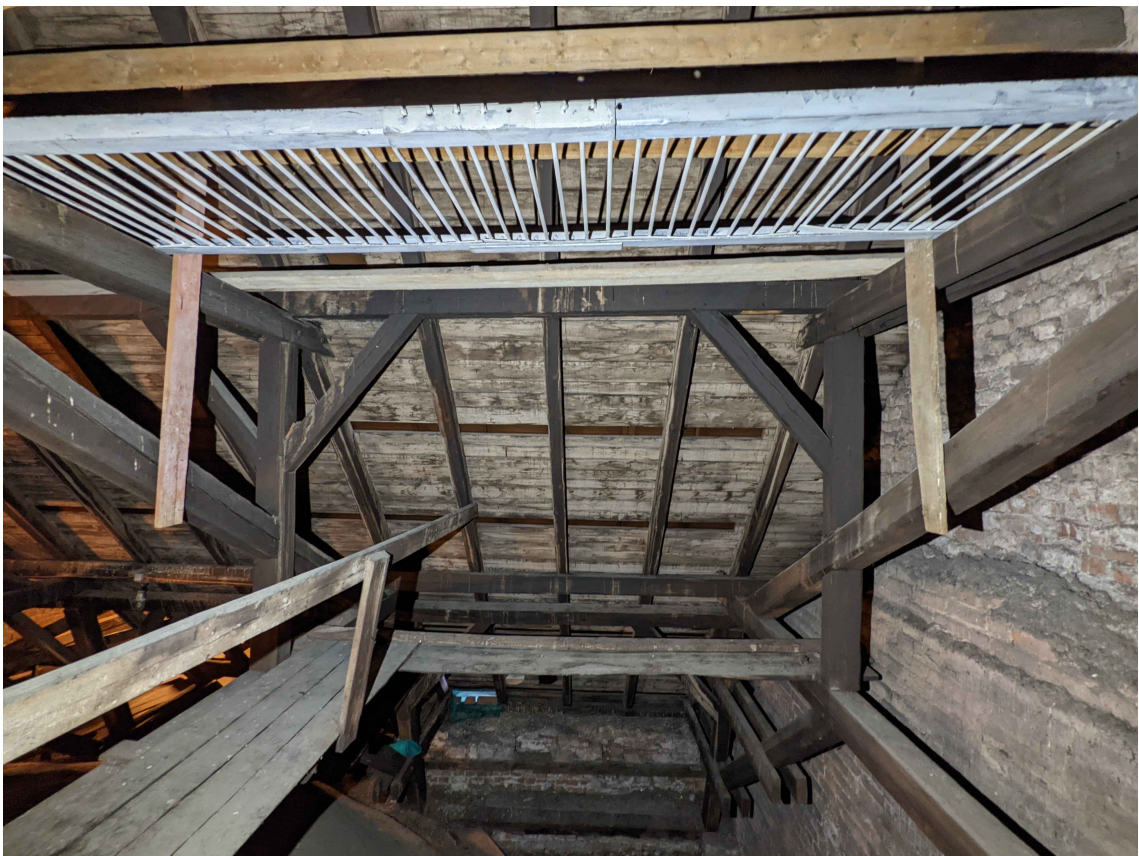
3.fotoattēls

Apskatītās jumta daļas bēniņu apkalpes laipu konstrukcijas

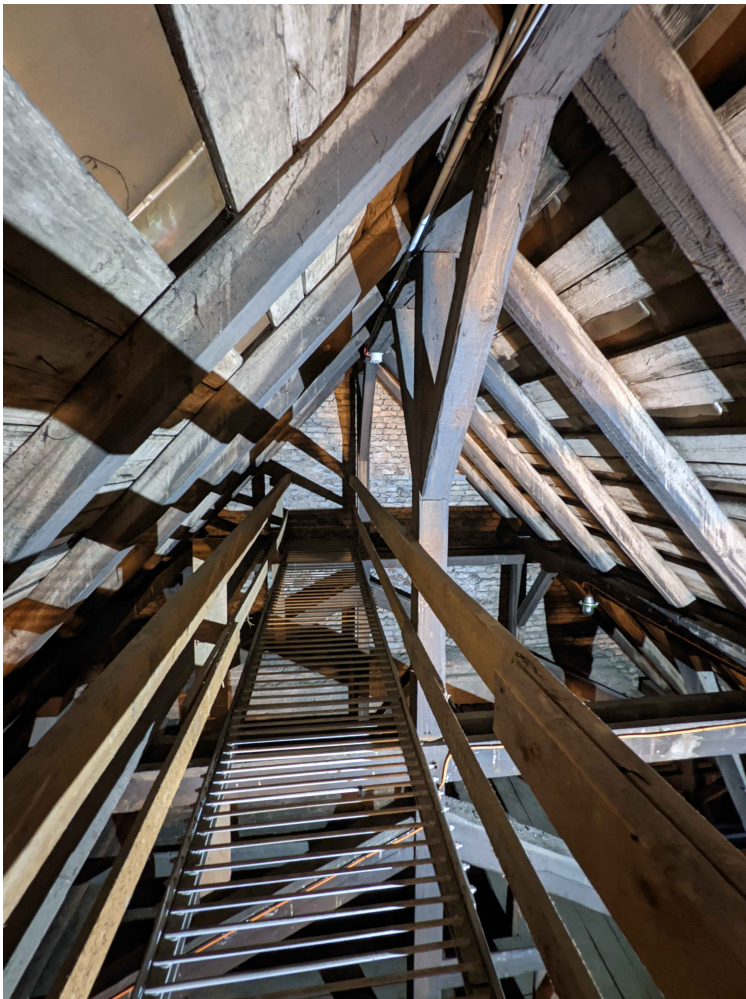
4.fotoattēls

Jumta daļas augšējā līmeņa
nesošās jumta konstrukcijas

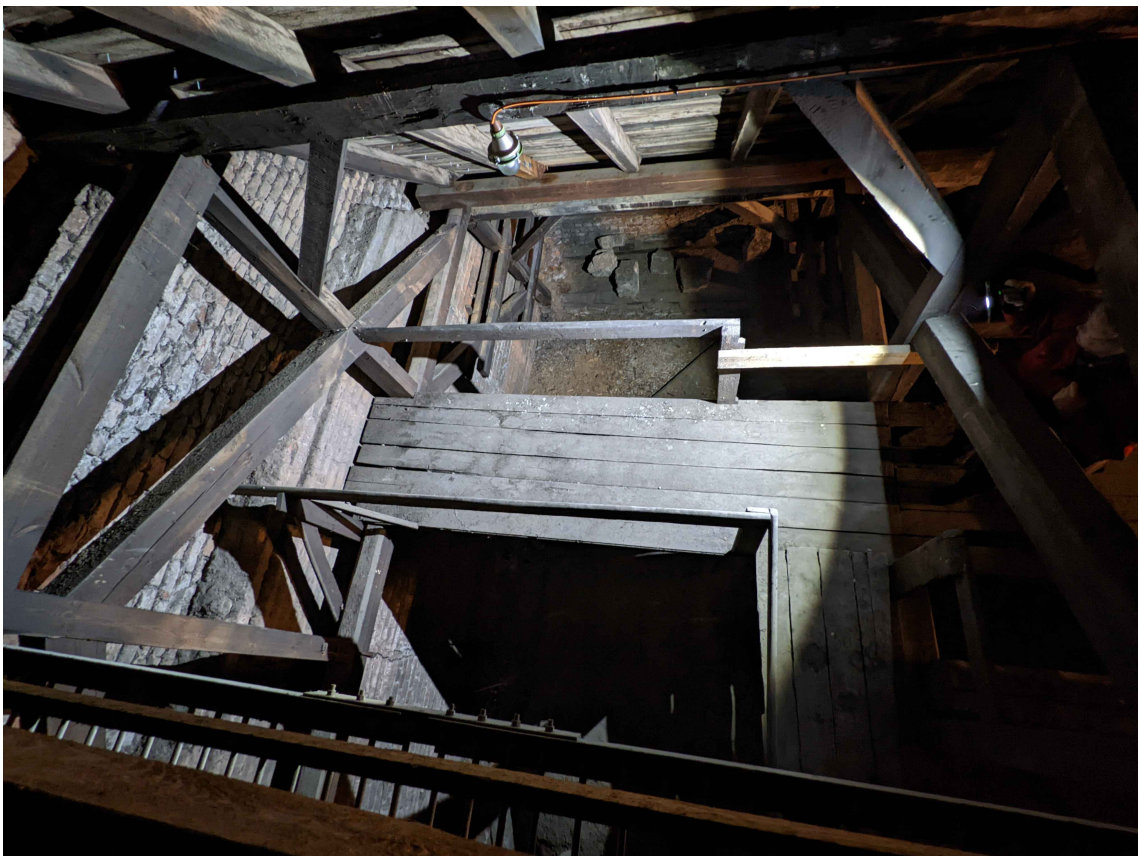
5.fotoattēls
Jumta nesošo konstrukciju kopskats

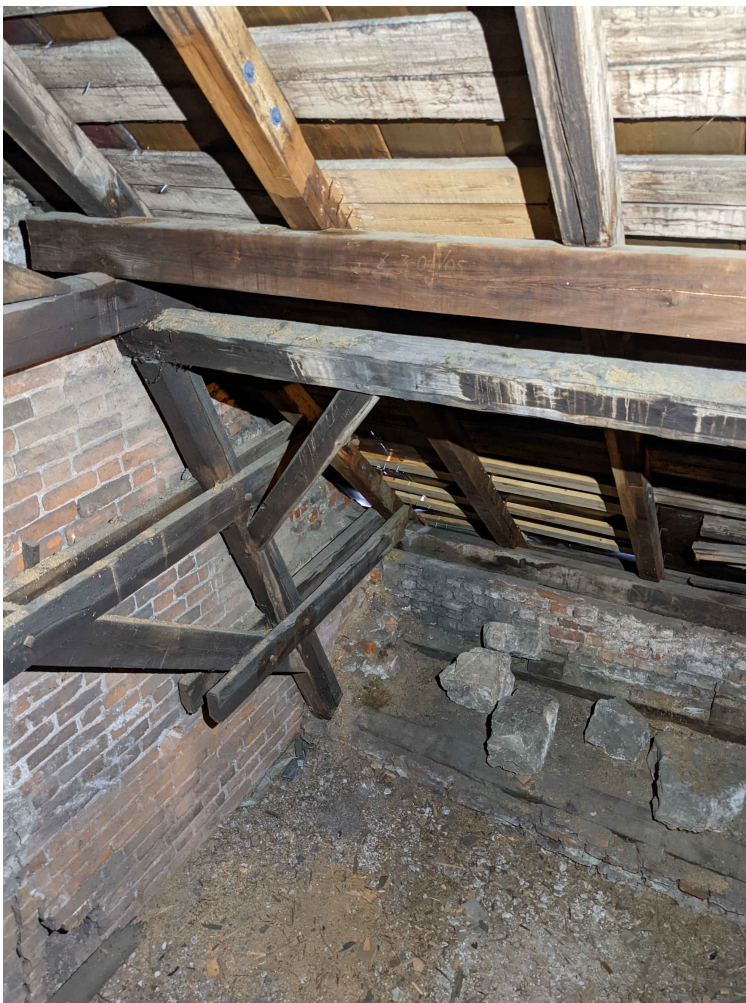
6.fotoattēls
Sekundāri latojuma labojumi
un spāru protezējumi.

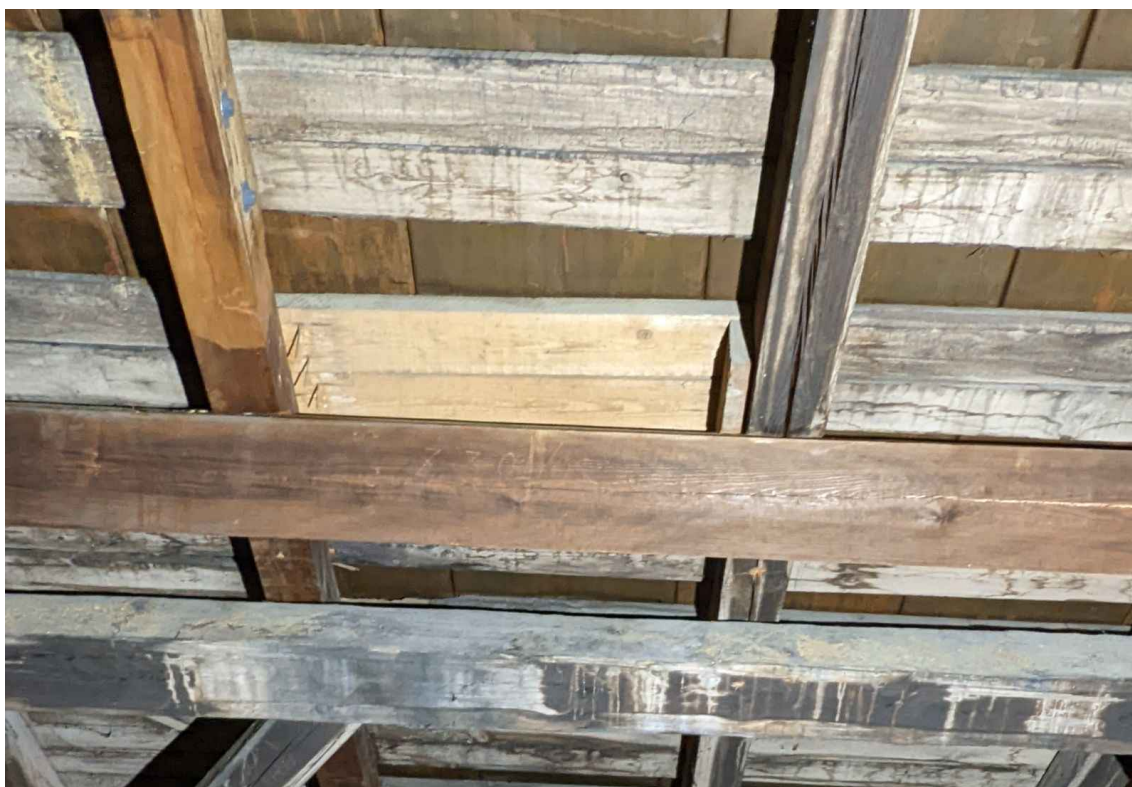
7.fotoattēls

Sekundāra latojuma stiprinājuma mežgls. Segums lokāli naglots ar tērauda naglām.

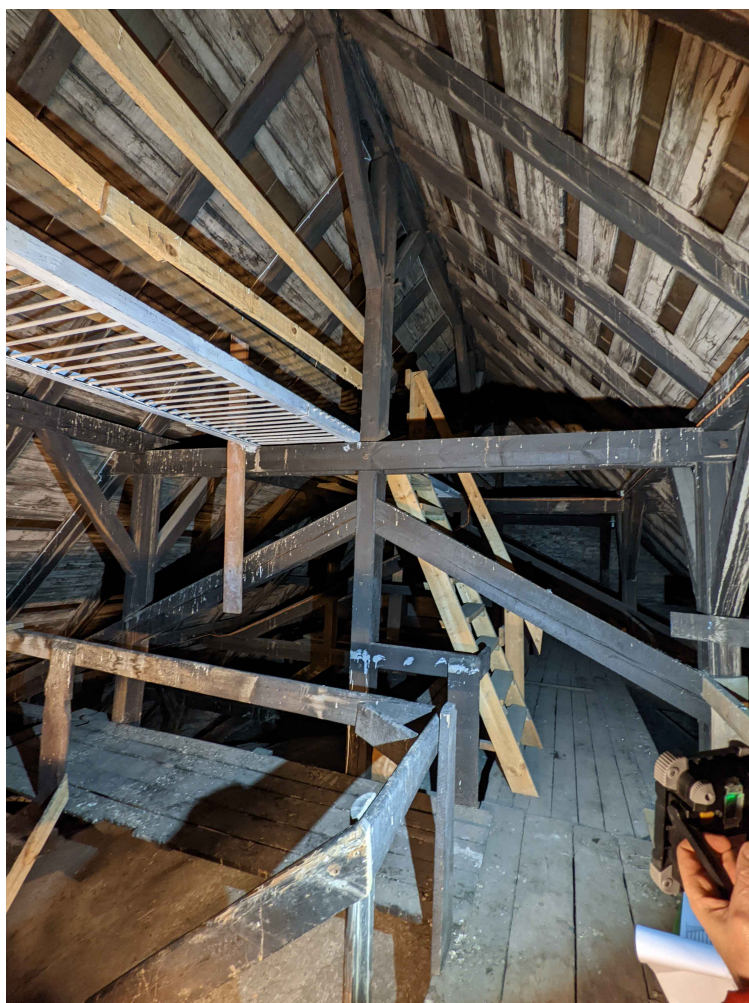
8.fotoattēls

Nesošo jumta konstrukciju kopskats.

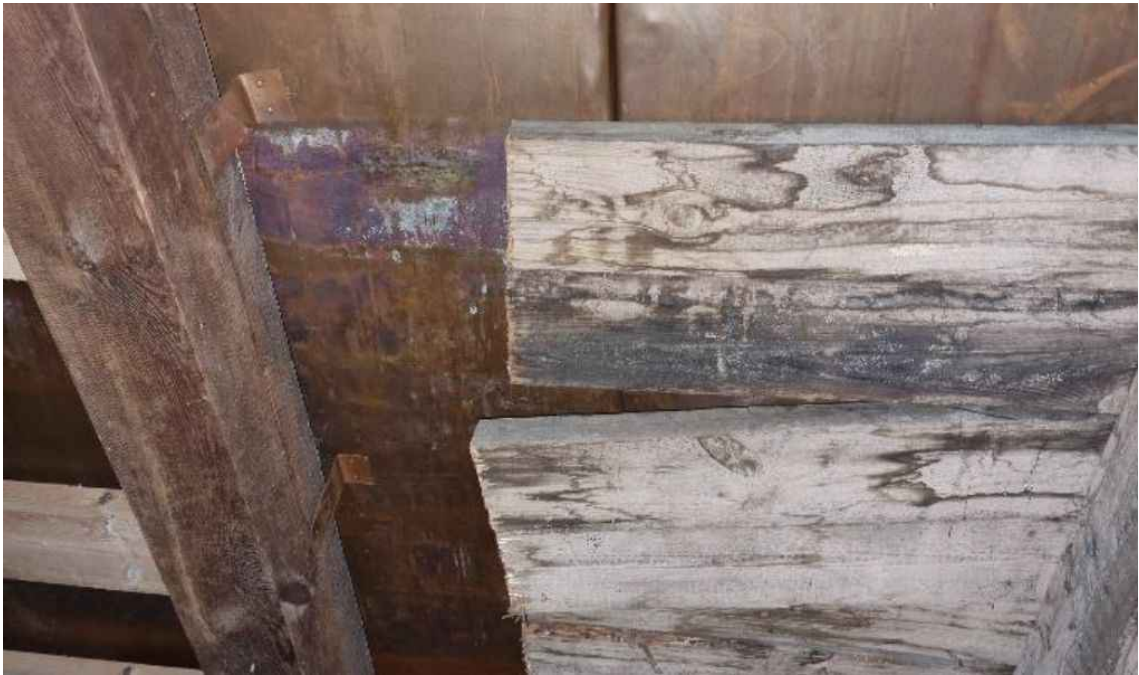
9.fotoattēls

Lokāli izzāgēts jumta seguma dēļu klājs. Nestabils seguma stiprinājuma mezgls.

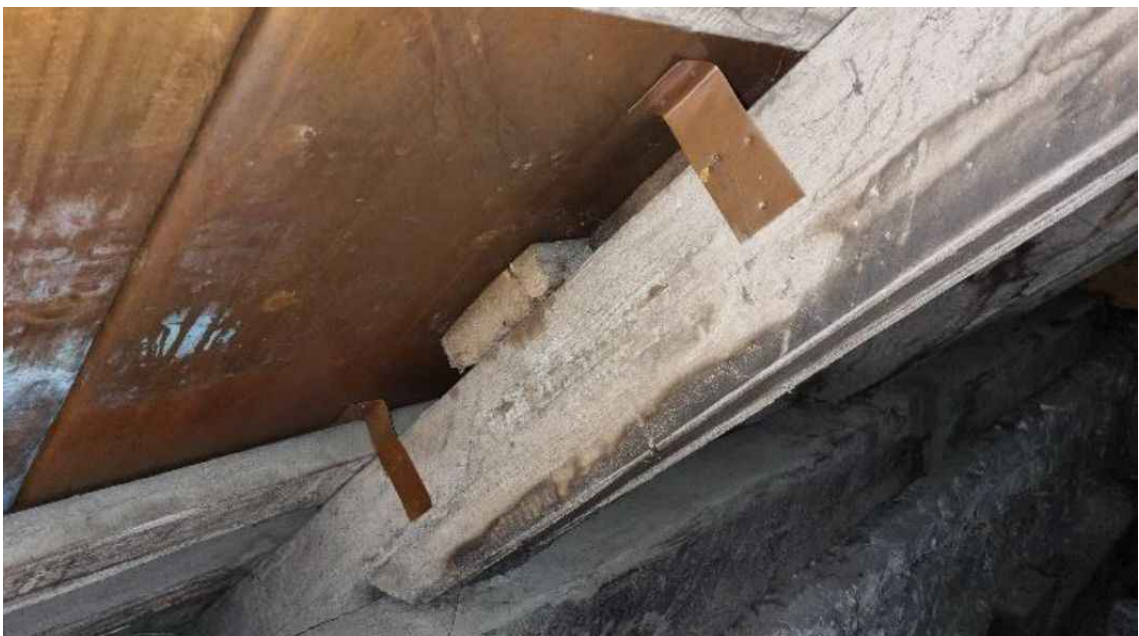
10.fotoattēls

Sekundāri izbūvētas jumta seguma stiprinājuma sloksnītes.

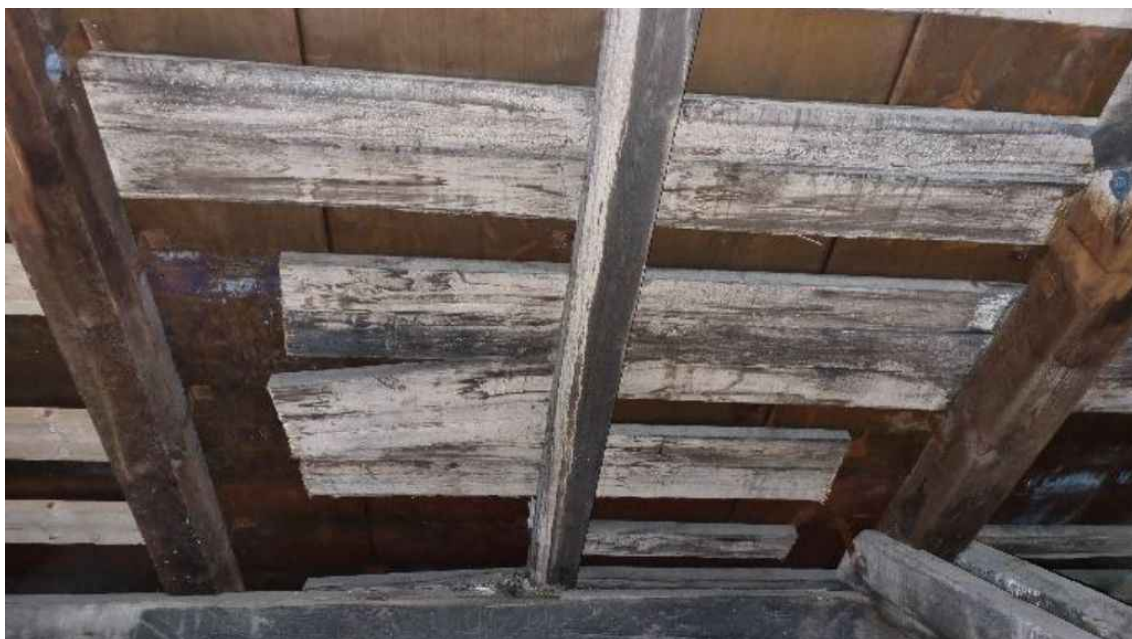
11.fotoattēls
Lokāli izzāgēts jumta seguma dēļu klājs.

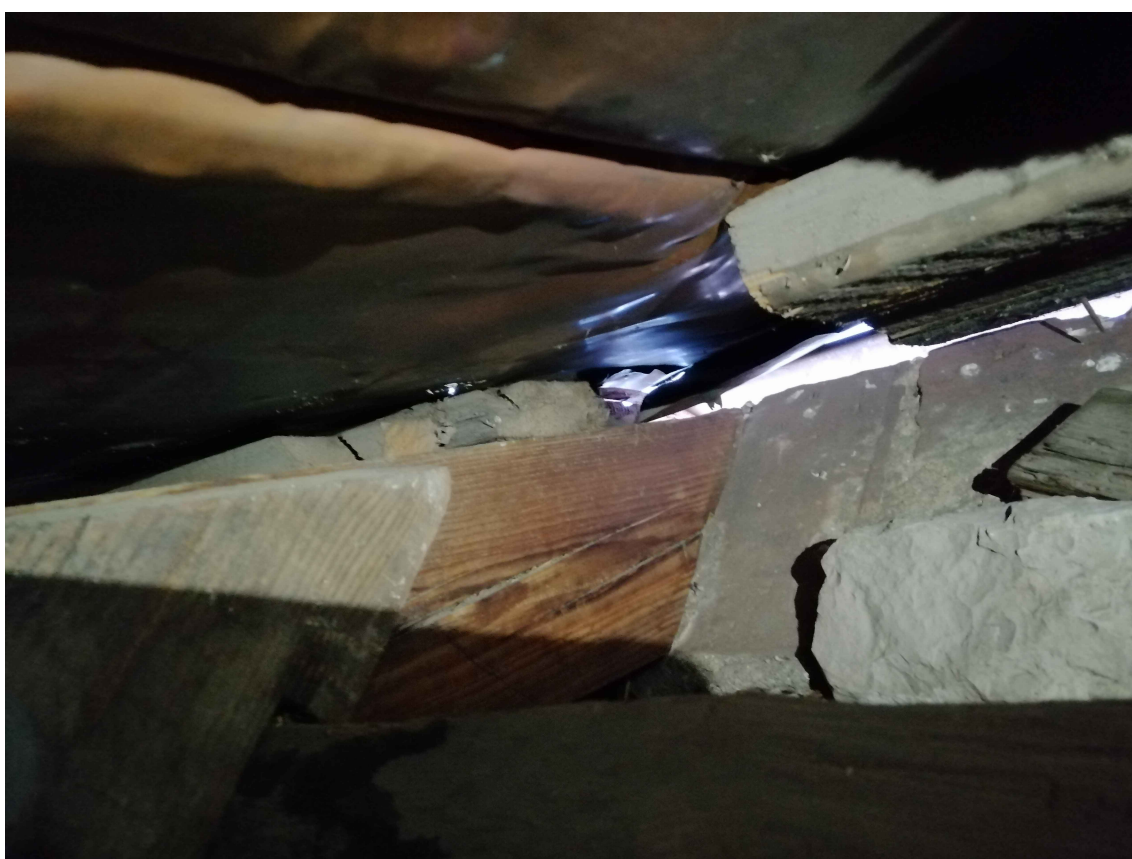
12.fotoattēls
Spāru galu balstvieta virs mūra dzegas.
